# 赤外線放射を利用した外観検査自動化開発

## Development of Automatic Visual Inspection by Means of Infrared Radiation

宮西 哲人\*

### 要 旨

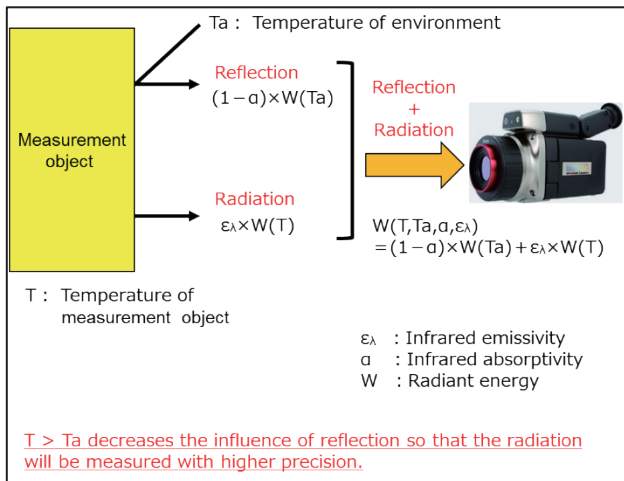
Fig. 4 Infrared Energy Transmitted to an Image Sensor

赤外線画像センサーに入力する赤外線エネルギーは、環境から発生する赤外線が計測対象表面で反射する反射成分と、計測対象内部からの放射成分を合算したものである (Fig. 4)。ここで、欠陥と欠陥以外の部材の光学的特性の差異は放射率にあり、放射成分を検出したい。これを実現するためには反射成分に対する放射成分を相対的に大きくする必要があり、本稿では計測対象の温度を上げることによって環境温度の影響を小さくして、計測対象上に存在する欠陥と欠陥以外の部材との赤外線エネルギーの差を検出することとした (Fig. 4) (Fig. 5)。

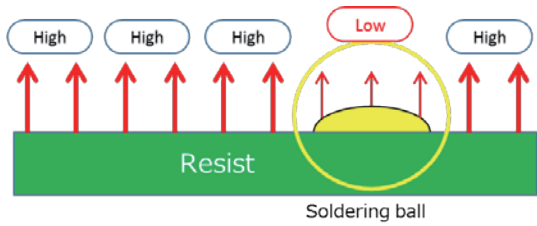
Fig. 6 Infrared Radiation from Circuit Board

欠陥の一例として電子基板製造工程で発生する異物“はんだボール” (Fig. 2) を取り上げ、検出に至るまでの実例を示す。“はんだボール”とは、溶融したはんだの一部が表面張力により球形となったもので、付着部位によっては回路短絡などの機能不全を引き起こす。電子基板の構成部材は大きく分けて、はんだ、レジスト、基板、フラックス、透明樹脂コーティング剤である。これら構成部材の赤外線放射率に着目すると、はんだの赤外線放射率が、その他の構成部材に対して一桁小さいことが分かる (Table 2)。これにより、はんだボール部はその周辺部に対して赤外線放射量が小さくなる (Fig. 6)。

Soldering ball radiates lower Infrared.

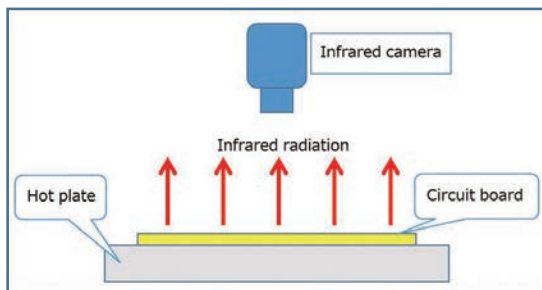
Fig. 8 Schematic of the Infrared Image Observation

撮影環境としては暗室内で、周辺からの反射成分の影響を小さくするため、電子基板をホットプレート上に設置し、雰囲気温度 26℃ 以上に昇温させた状態で撮影を行った (Fig. 8)。

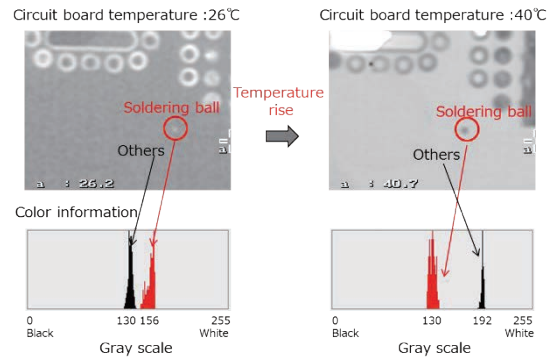
Fig. 9 Infrared Images (Circuit Board Temperature: 26 to 40℃)

基板温度が 40℃, 50℃ になるようにホットプレートで昇温させ赤外線カメラにて撮影を行った。雰囲気温度に対しては、各々 +14℃, +24℃ となる。取得した赤外線画像は温度レンジを 256 階調のグレースケールで表示したもので、温度が高いところは白く表示されグレースケール値は大きく、温度が低いところは黒く表示されグレースケール値は小さくなる。基板温度 40℃ で取得した赤外線画像 (Fig. 9) では、はんだボール部のグレースケール値平均が 130 だったのに対し、周辺部のグレースケール値平均は 192 となった。これは、はんだボール部が周辺部よりも赤外線放射量が小さいことを示し、仮説を裏付ける結果となった。基板温度 50℃ の状態で取得した赤外線画像 (Fig. 10) も同様に、はんだボール

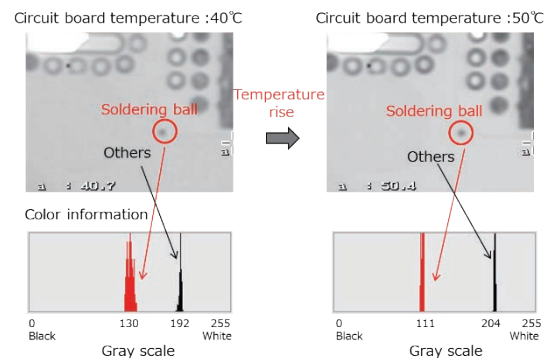
Fig. 10 Infrared Images (Circuit Board Temperature: 40 to 50℃)

部が周辺部よりも赤外線放射量が小さいという結果となり、さらに、グレースケール値の差が大きくなったことで、検出が容易となった (Fig. 11)。なお、基板温度を変えて撮影する際、温度レンジ固定で、温度中央値を上げているため、温度が上がるとはんだボール部のグレースケール値は小さくなるという結果になっている。

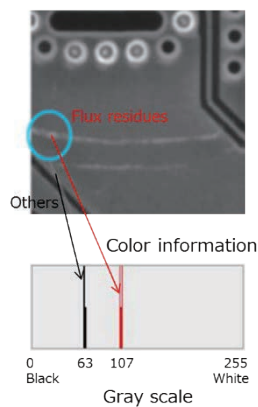
Fig. 12 Visible Light Image of Flux Residues (Circuit Board Temperature:26℃)

ている可視光照明をこのフラックスの残渣に当てると、反射光が撮像素子に入射するため、はんだボールとの誤検出が発生する可能性がある (Fig. 12)。ここで、フラックス残渣は樹脂であり、Table 2 より赤外線放射率は0.5以上である。よって、本手法を用いることで、赤外線放射量の差を大きく取ることができ、はんだボールとの区別が付きやすくなると推測できる。

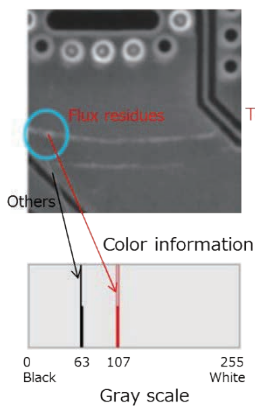
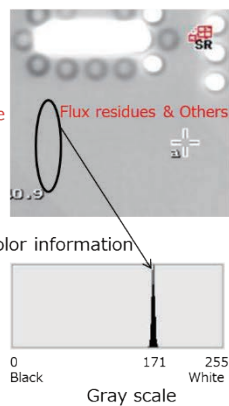
Fig. 13 Infrared Image of Flux Residues (Circuit Board Temperature:26 to 40℃)

これを確認するため、フラックス残渣がある基板を基板温度が40℃になるようにホットプレートにて昇温させ赤外線カメラにて撮影を行った (Fig. 13)。

結果、フラックス残渣部と周辺部を合わせた前記のグレースケールがばらつきのない分布となった。これはフラックス残渣部と周辺部との赤外線放射量が等しいということを示している。以上より、赤外線放射量に着目することで、フラックス残渣の誤検出を防止する効果も期待できることが確認できた。
